Prüfbericht Nr. PB 3.2/14-354-1

vom 29. Juni 2015

Gegenstand: Brandversuch an, mit STOPPER mini bzw. STOPPER maxi beidseitig verschlossenen, Zementrohrdurchführungen in einer 250 mm starken Betonwand. Die Prüfung erfolgte in Anlehnung an DIN EN 1364-1: 1999-10* in Verbindung mit DIN EN 1363-1: 2012-10* bei einer einseitigen Brandbeanspruchung durch die Einheitstemperaturzeitkurve (ETK).

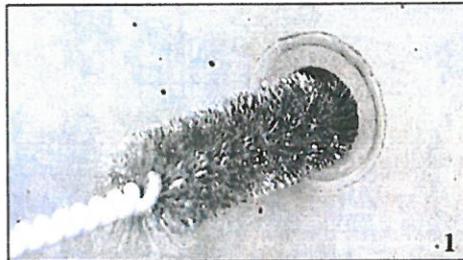
Mauerstärke bei Verschmutzung reinigen

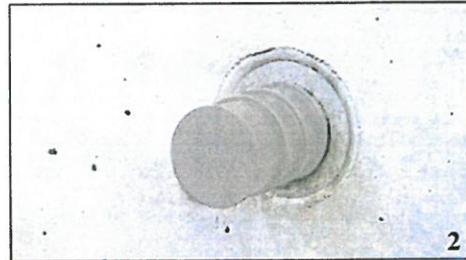
STOPPER ansetzen

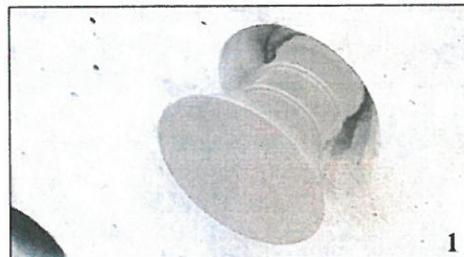
Verschluss einer Konusöffnung

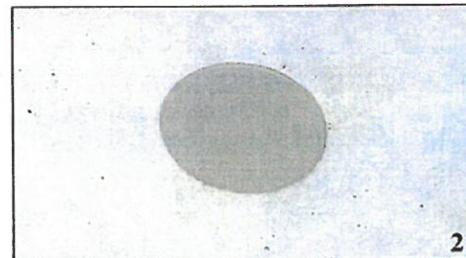
STOPPER maxi fertig montiert

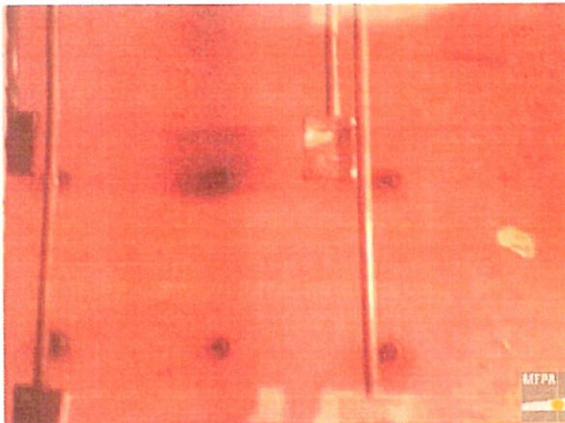
Bild 3 Leichtes Aufschäumen der Stopfen, erste Abplatzungen am Beton (4. Prüfminute)

Prüfzeit [min:sec]	Beobachtungen während der Prüfung	Beobachtungs-seite ¹⁾
0:00	Start der Brandprüfung	-
2:00	Oberfläche der Stopfen verkohlt	F
3:30	Leichtes Aufschäumen der Stopfen erste Abplatzungen am Beton	F
6:30	Leichtes Glühen der hervorgetretenen Stopfenränder	F
8:00	Kräftige Abplatzungen am Beton	F
26:00	Stopfen quellen weit heraus leichte Flammenbildung an den Stopfen keine weiteren Abplatzungen am Beton	F
39:00	Feuchtigkeitsaustritt in der Nähe von Stopfen 1 (mäßig), 3 und 6 (leicht)	A
121:00	Beendigung der Brandprüfung	-

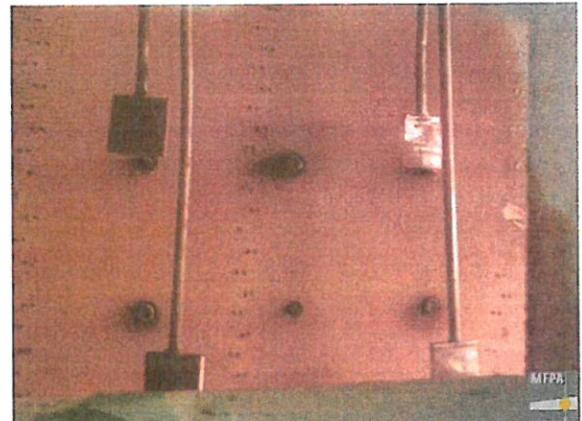
Bild 4 Leichtes Glühen der Stopfenränder (7. Prüfminute)

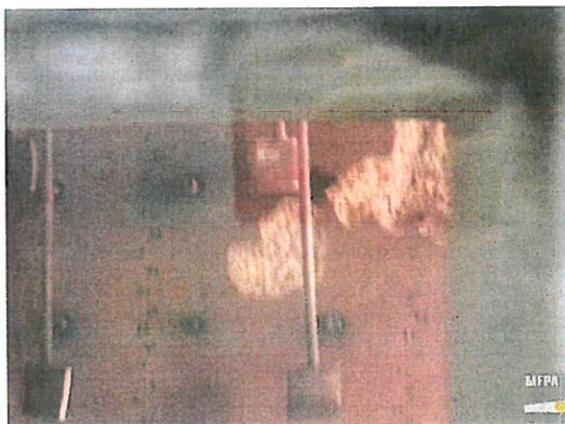
Bild 5 Abplatzungen im Beton (8. Prüfminute)

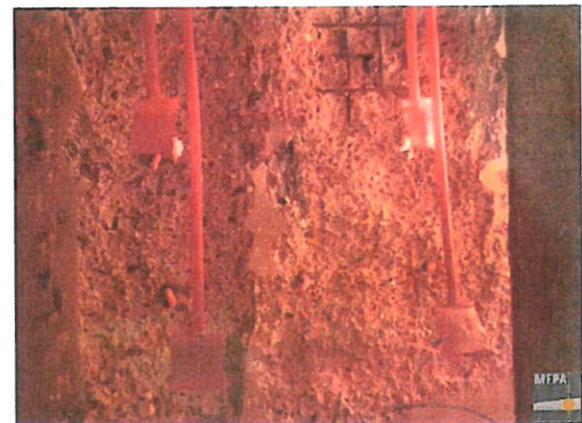
Bild 6 Herausquellen der Stopfen (24. Prüfminute)

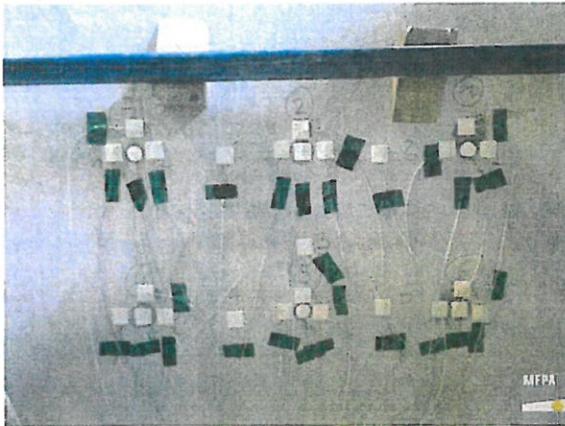
Bild 7 Blick auf die feuerabgewandten Seite
(121 Prüfminute, Ende der Prüfung)

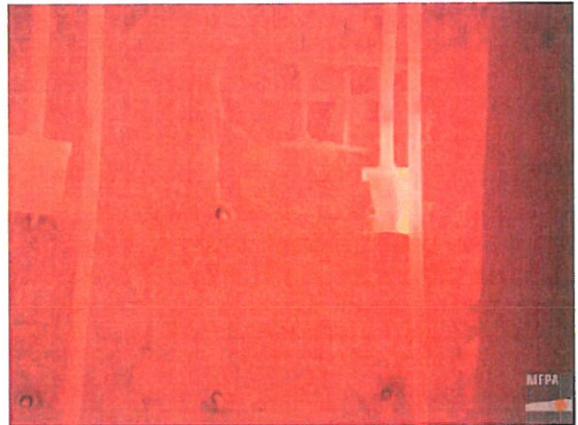
Bild 8 Blick in den Brandraum
(121. Prüfminute, Ende der Prüfung)

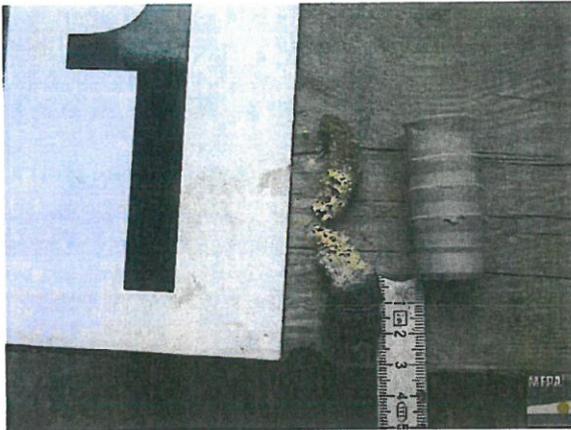
Bild 9 Schaden an Stopfen 1

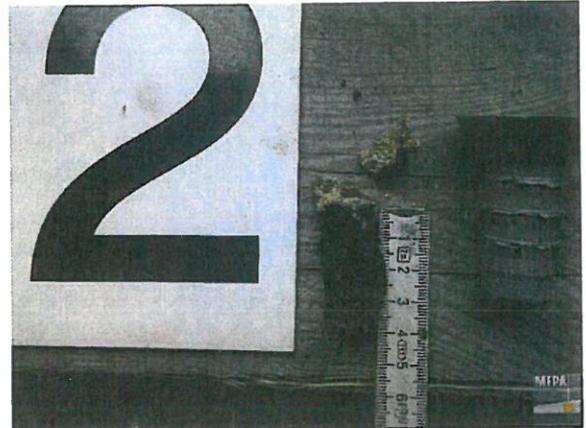
Bild 10 Schaden an Stopfen 2

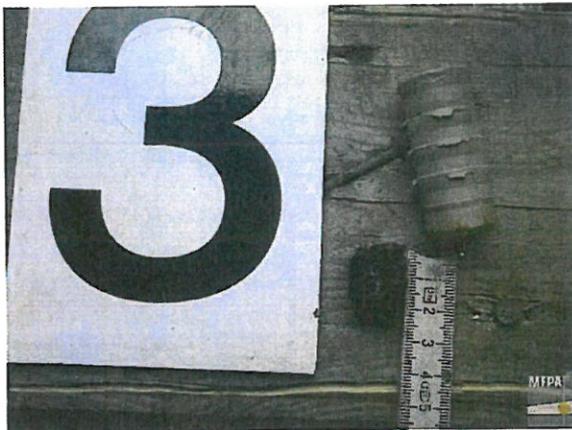
Bild 11 Schaden an Stopfen 3

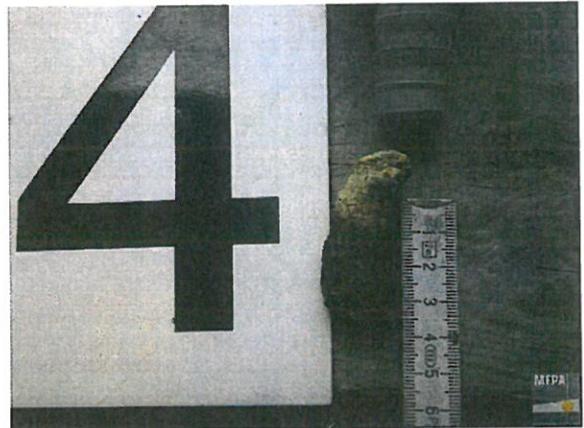
Bild 12 Schaden an Stopfen 4

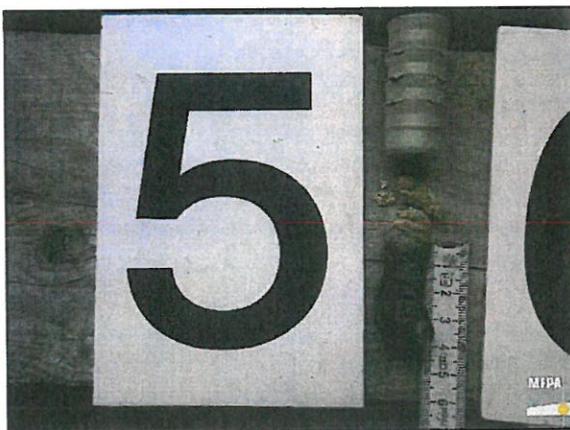
Bild 13 Schaden an Stopfen 5

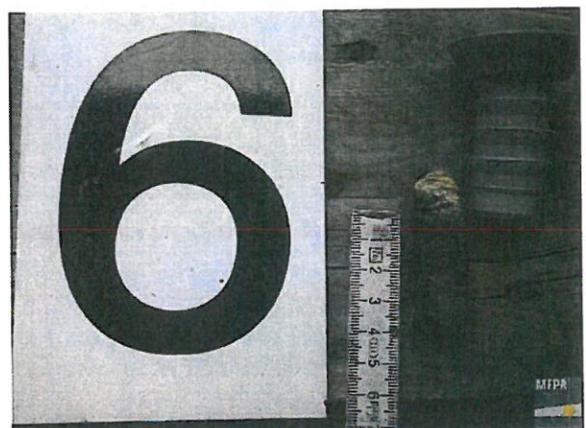
Bild 14 Schaden an Stopfen 6
